BAUHERRSCHAFT : GEMEINDE ROTHENTHURM

**Sanierung Hallenbad Rothenthurm, Schulstrasse 5, 6418 Rothenthurm**

## ■ STATISCHE BEURTEILUNG DER HALLENBADDECKE UND VERKLEIDUNG

Datum         21. Dezember 2021

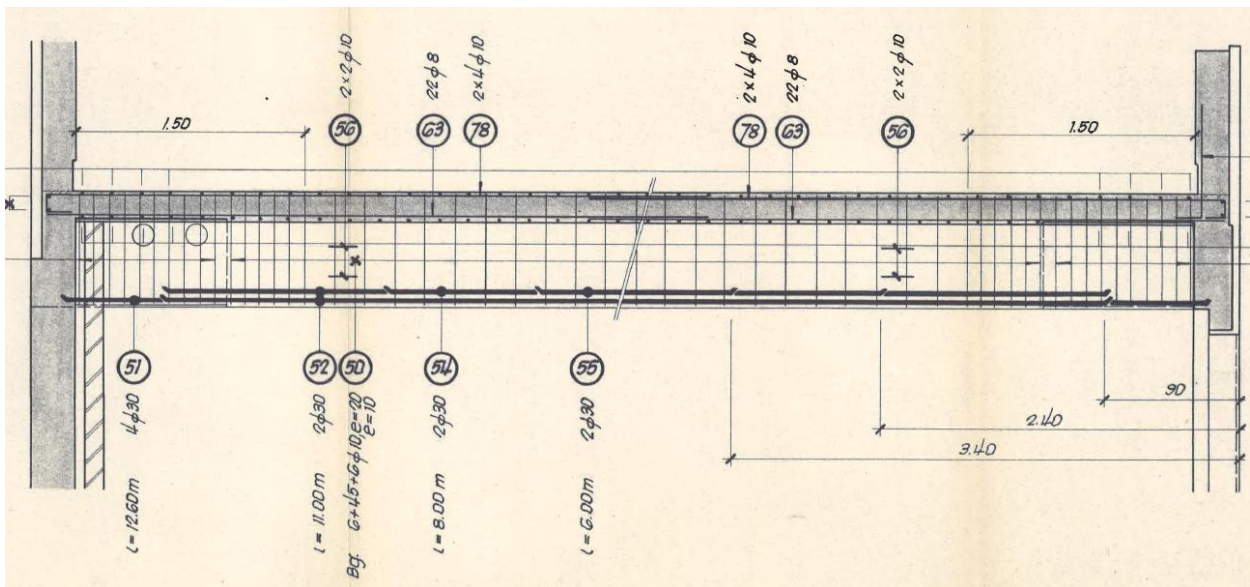
Abbildung 4: Ansicht Trägerbewehrung

Der Tragsicherheitsnachweis der Unterzüge wird in mehreren Schnitten (x1 - x7), entsprechend der Abstufung der Längsbewehrung und der Bügelbewehrung durchgeführt.

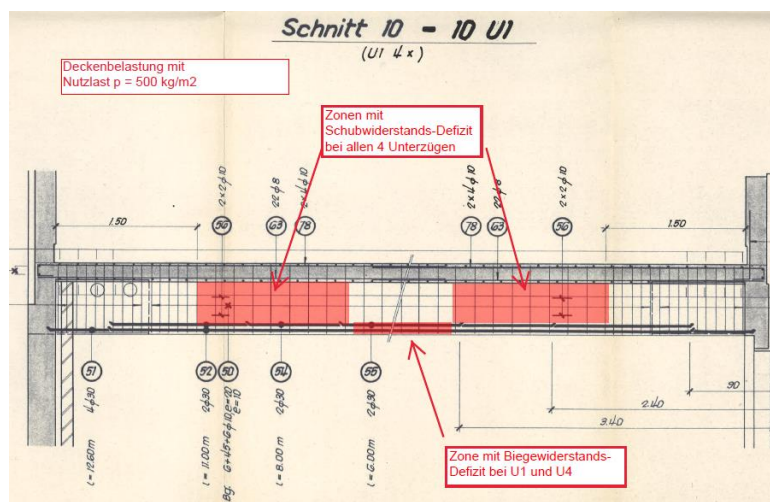
Abbildung 5: Defizitbereiche im Unterzug

- Ein generelles Manko bildet die Bewehrungsabstufung, welche mit 4 abgestuften Eisenlängen ausgeführt wurde.
- Die Schnittkraftberechnung ergibt, dass bei den Abstufungen die Verankerungslängen generell ein Defizit bilden. Dies zeigt sich besonders in den Nachweisen der Schnitte 5 und 7 bei den Unterzügen U1 und U4
- Die volle Tragsicherheit wird erst bei einer Nutzlast von  $300 \text{ kg/m}^2$  erreicht.

- Die Bügelbewehrung zu Aufnahme der Schubkräfte ist auf die Länge  $1.50 \text{ m}$  ab Auflager doppelt so stark wie im restlichen Bereich des Unterzuges.
- Die Schnittkraftberechnung ergibt, dass zur Erfüllung der Tragsicherheit mit einer Nutzlast von  $500 \text{ kg/m}^2$  die vorhandene Bügelbewehrung ab  $1.50 \text{ m}$  über eine Länge von rund  $1.70 \text{ m}$  zu schwach ist (vgl. Schnitte 4 und 5).
- Die volle Tragsicherheit wird erst bei einer Nutzlast von  $300 \text{ kg/m}^2$  erreicht.

Wie bereits erwähnt bilden einerseits die Abstufung der Zugbewehrung wie auch die zu knapp ausgebildete Schubzonenlänge die Schwachstellen und somit das Traglastdefizit.

- Bei einer Festlegung der Nutzlast auf 400 bis 500kg/m<sup>2</sup> ist die Massnahme mit Hinweisen, wie Piktogramme etc. den Turnhallenbenutzer bekannt zu geben.
- Es sind Verstärkungsmassnahmen bei den Unterzügen vorzunehmen

- Die Deckenverkleidung entweder zu sichern oder zu ersetzen.
- Die Betonunterzüge auf die normgemässe Nutzlast zu verstärken oder die Nutzung der Turnhalle der zulässigen Nutzlast anzupassen.
- Die Tragkonstruktion (Betondecke) alle 10 Jahre zu überprüfen

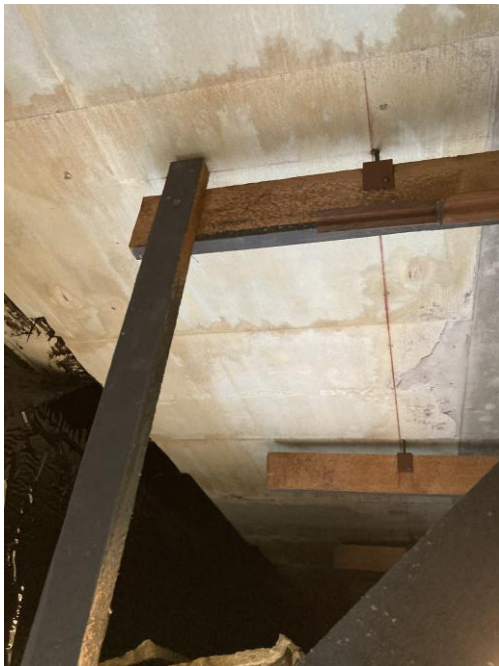
Die Holzverkleidung der Schwimmhallenbaddecke besteht aus Holzriemenplatten von ca. 20 mm Stärke, welche mit Heftklammern mit der Unterkonstruktion befestigt sind.

Gemäss dem Untersuchungsbericht und der visuellen Beurteilung sind die Metallteile der Aufhängung, insbesondere die Holzschrauben teilweise bereits angerostet. In der Holzkonstruktion sind keine Mängel wie Fäulnis o.ä. feststellbar.

Ein Schwachpunkt in der Konstruktion der abgehängten Decke bildet die Verankerung der Aufhänger im Beton. Die Verankerung im Beton ist normgemäss ungenügend. Beim Versagen eines Aufhängers kann eine Kettenreaktion ausgelöst werden, die zum teilweisen Einsturz der Deckenverkleidung führen kann.

Aufgrund des Alters der Deckenverkleidung kann die Restnutzungsdauer dieser Konstruktion nicht länger als auf 3 bis 5 Jahre geschätzt werden.
