Objekt **2017 | Sanierung Schwimmbad Rothenthurm | CH – 6417 Rothenthurm**

Thema **IST – Zustandsanalyse Heizung / Lüftung / Sanitär**

Auftraggeber **Gemeinde Rothenthurm | Schulstrasse | CH – 6417 Rothenthurm**

Stand **SIA-Phase 1 – Strategische Planung**

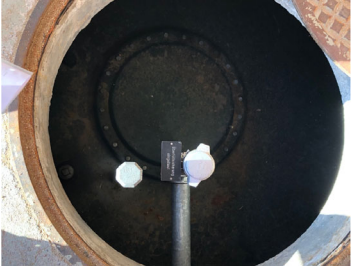
242 Wärmeerzeugung	1	2	3	4	Zustandsbeschreibung	Massnahmen	0	1	2	3	Bild	Kosten
Öltankanlage im Aussenbereich		x			<p>Öltank wird nach Umstellung auf Fernwärme nicht benötigt.</p> <p>Raum kann anderweitig genutzt werden.</p>	<p>Wanddurchbruch / Türe (im Innenbereich) erstellen damit Begehbarkeit gewährleistet ist.</p> <p>Konzept für Raumnutzung durch Gemeinde.</p>		x

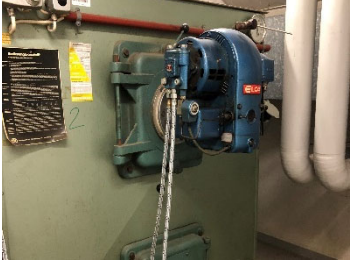
CHF 25'000.- (ohne Bewilligungseingabe bei Behörde für Raumnutzung)
Wärmeerzeuger (Ölkessel) inkl. Spitzenlastkessel für Warmwasserproduktion				x	<p>Lebensende ist erreicht.</p>	<p>Wird im Zuge der Sanierung der Wärmeerzeugung demontiert und entsorgt.</p> <p>Die Kosten dafür wurden bereits durch die Gemeinde budgetiert (Fernwärmeanschluss).</p>		x

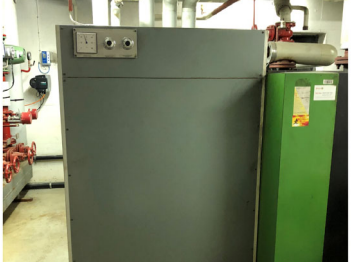
in Budget 2020
Warmwasserbereitstellung mittels kombinierten Hochleistungsboiler				x	<p>Lebensende ist erreicht.</p>	<p>Wird im Zuge der Sanierung der Wärmeerzeugung demontiert und entsorgt.</p> <p>Die Kosten dafür wurden bereits durch die Gemeinde budgetiert (Fernwärmeanschluss).</p>		x

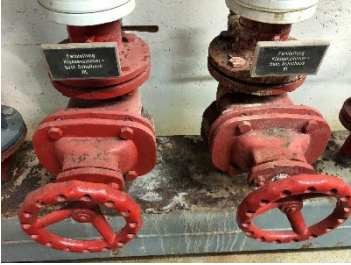
Rohr-Heizverteiler mit verschiedenen Abgängen für Heizgruppen sowie Armaturen / Instrumente				x	Lebensende ist erreicht.	<p>Wird im Zuge der Sanierung der Wärmerzeugung demontiert und entsorgt.</p> <p>Die Kosten dafür wurden bereits durch die Gemeinde budgetiert (Fernwärmeanschluss).</p>	x

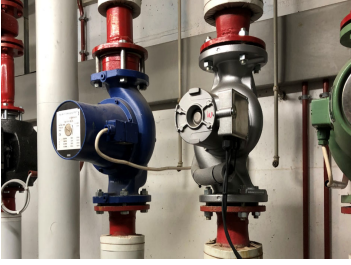
in Budget 2020
Umwälzpumpen				x	Lebensende ist erreicht.	<p>Wird im Zuge der Sanierung der Wärmerzeugung demontiert und entsorgt.</p> <p>Die Kosten dafür wurden bereits durch die Gemeinde budgetiert (Fernwärmeanschluss).</p>	x

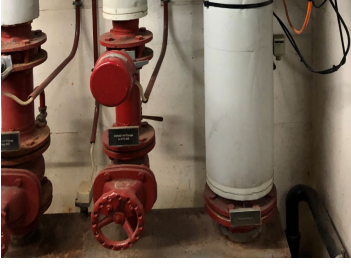
in Budget 2020
Regelventile				x	Lebensende ist erreicht.	<p>Wird im Zuge der Sanierung der Wärmerzeugung demontiert und entsorgt.</p> <p>Die Kosten dafür wurden bereits durch die Gemeinde budgetiert (Fernwärmeanschluss).</p>	x

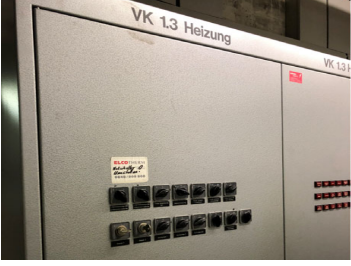
in Budget 2020
Steuerung / Regulierung				x	Lebensende ist erreicht.	<p>Wird im Zuge der Sanierung der Wärmerzeugung demontiert und entsorgt.</p> <p>Die Kosten dafür wurden bereits durch die Gemeinde budgetiert (Fernwärmeanschluss).</p>	x

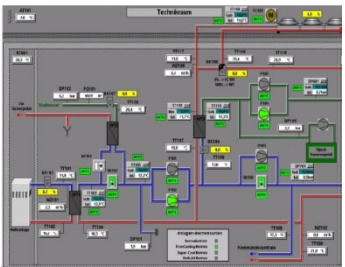
Gebäudeleitsystem					Neuanlage.	Sollte bei der Erneuerung der Steuerung / Regulierung diskutiert werden => Mehrwert für technischen Dienst (Direktzugriff, Alarmmeldungen, Trendaufzeichnung, etc.)

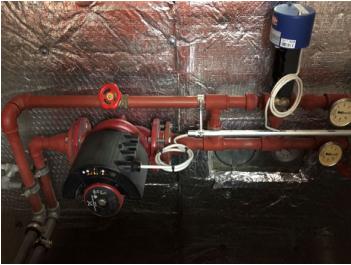
CHF 15'000.-
Dämmungen der Heizleitungen innerhalb der Technikzentrale		x			Teilweise brüchig (aufgrund des Alters) oder fehlend	Wird im Zuge der Sanierung der Wärmerzeugung demontiert und entsorgt. Die Kosten dafür wurden bereits durch die Gemeinde budgetiert (Fernwärmeanschluss).	x	x

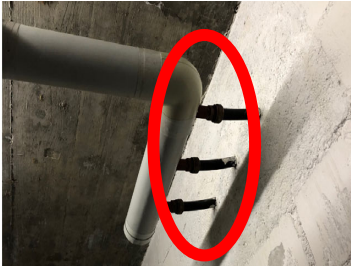
in Budget 2020
243 Wärmeverteilung	1	2	3	4	Zustandsbeschreibung	Massnahmen	0	1	2	3	Bild	Kosten
Fussbodenheizung im Schwimmbad / Garderobe / Dusche			x		Fussbodenheizung aus Kupferschlangen in Fliessestrich geführt (Alter über 40 Jahre). Entspricht nicht mehr dem Stand der Technik. Lebenserwartung erreicht.	Komplettersatz bei Sanierung Schwimmbad nötig.		x

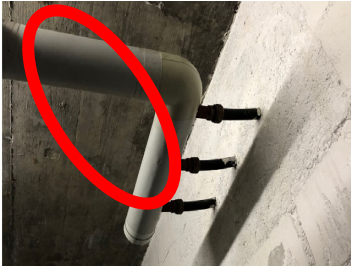
CHF 25'000.- (ca. 400 m2)
Sichtbare Vor- und Rücklaufleitungen in den Untergeschossen für Schwimmbad / Garderobe		x			Die Vor- und Rücklaufleitungen an Decke weisen eine normale Abnutzung auf.	Nur ersetzen, wenn die komplette Wärmeverteilung / Wärmeabgabe ersetzt wird. Leitung zwischen FBH-Verteiler und Heizgruppe in Technikzentrale			x

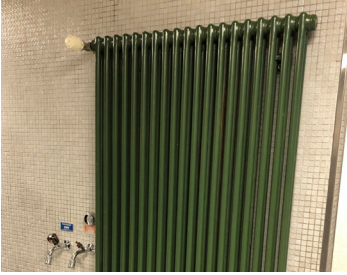
<p>Heizkörper in Garderobe / Dusche (1.UG)</p> <p>(Hinweis: An Gruppe Badumformer angeschlossen)</p>		x			<p>Zeigen äusserlich geringe Abnutzungserscheinungen auf.</p>	<p>Entfällt bei Komplettersatz der Fussbodenheizung im 1.UG</p>		x	x

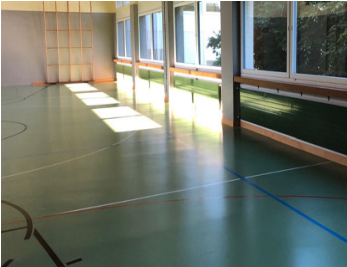
<p>CHF 2'000.-</p>
<p>Heizkörper in Garderobe / Dusche (EG)</p>		x			<p>Zeigen äusserlich geringe Abnutzungserscheinungen auf.</p>	<p>Thermostatventil inkl. Thermostatenkopf und allenfalls Rücklaufverschraubung ersetzen.</p>		x			<p>Kein Bild</p>	<p>CHF 5'000.-</p>
<p>Heizkörper in Turnhalle (EG)</p>		x			<p>Zeigen äusserlich geringe Abnutzungserscheinungen auf.</p> <p>Turnhallenbeheizung wird heute anders gelöst (Verletzungsgefahr).</p>	<p>Thermostatventil inkl. Thermostatenkopf und allenfalls Rücklaufverschraubung ersetzen.</p> <p>Bei Sanierung Turnhalle allenfalls neues Wärmeabgabekonzept erarbeiten.</p>		x

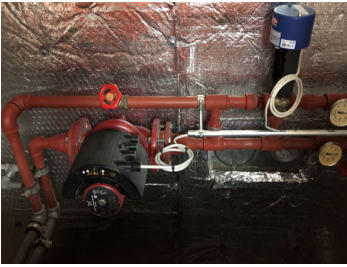
<p>CHF 5'000.-</p>
<p>Lufterhitzer-Anschluss bei Lüftungsanlage «Schwimmbad» - Anlage Nr. 1 - mit Umwälzpumpe, Regulierventil sowie Armaturen / Instrumente</p>		x			<p>Zeigen äusserlich geringe Abnutzungserscheinungen auf.</p> <p>Die Umwälzpumpe ist ca. 15-jährig.</p>	<p>Erneuerung des Lufterhitzeranschlusses (Pumpe, Ventil, Fühler, etc.) im Zuge des Komplettersatzes Monoblock.</p>		x

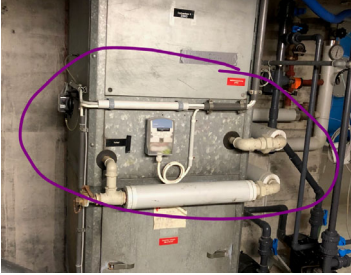
<p>Lufterhitzer-Anschluss bei Lüftungsanlage «Garderober» - Anlage Nr. 2 - mit Umwälzpumpe, Regulierventil sowie Armaturen / Instrumente</p>			<p>x</p>	<p>Ende der Lebensdauer erreicht. Entspricht nicht mehr dem Stand der Technik.</p>	<p>Komplettersatz des Lufterhitzers inkl. Armaturen / Instrumente sowie Steuerung / Regulierung.</p>		<p>x</p>

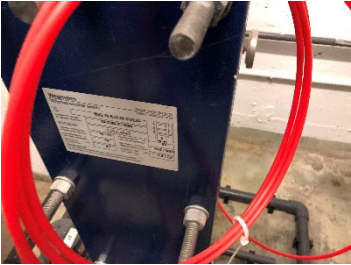
<p>CHF 10'000.-</p>
<p>Badwasserumformer für Schwimmbadaufbereitung</p>		<p>x</p>		<p>Zeigen äusserlich geringe Abnutzungserscheinungen auf. Kaum Spuren von Undichtigkeiten ersichtlich. Tauscher wurde 2004 ersetzt.</p>	<p>Ersatz Badwasserwärmtauscher nur im Zuge der Sanierung der Schwimmbadaufbereitung nötig.</p>		<p>x</p>

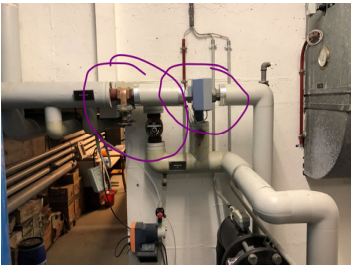
<p>CHF 5'000.-</p>
<p>Vor- und Rücklaufleitungen / Armaturen und Instrumente auf Badwasserumformer</p>			<p>x</p>	<p>Äusserlich bei Verschraubungen / Absperrarmaturen gewisse Undichtigkeiten ersichtlich. Regelventil noch funktionsfähig (Ersatzteilbeschaffung wird schwieriger)</p>	<p>Undichtigkeiten laufend durch Abwart zu prüfen. Ersatz Badwasserwärmtauscher nur im Zuge der Sanierung der Schwimmbadaufbereitung nötig.</p>		<p>x</p>

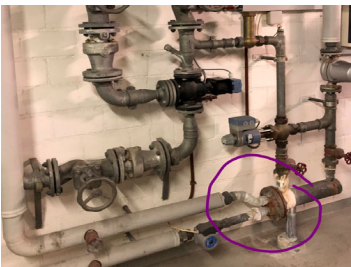
<p>Mischwasserbereitstellung für Duschanlagen</p>			<p>x</p>	<p>Undichtigkeiten sind deutlich sichtbar. Leitungen sind ungedämmt. Warmwasseraufbereitung entspricht nicht mehr dem Stand der Technik</p>	<p>Wird im Zuge der Sanierung der Wärmerzeugung demontiert und entsorgt. Die Kosten dafür wurden bereits durch die Gemeinde budgetiert (Fernwärmeanschluss).</p>	<p>x</p>

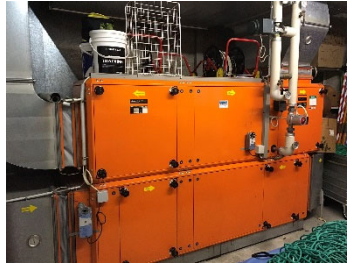
CHF 30'000.-
Monoblock für Schwimmbad (Anlage Nr. 1)		x			Der Monoblock (Luftmenge ca. 6'300 m3/h) zeigt normale Abnutzungserscheinungen. Das Baujahr ist dadiert aus dem Jahre 2003. EC-Ventilatoren neuwertig.	Komplettersatz der Monoblockanlage (teilerlegte Anlieferung / Einbringung). Filteranlage, Wärmerückgewinnung, Ventilatoren nach Stand der Technik ausrüsten.			x

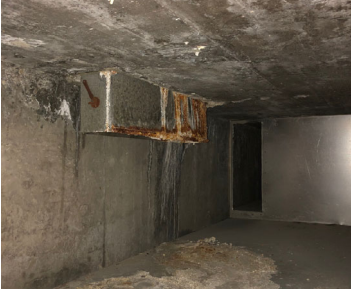
<p>Zu-/Abluftkanalnetz (UG) für Monoblock für Schwimmbadlüftung</p>			<p>x</p>	<p>Das Kanalnetz weist äusserlich / innerlich grosse Korrosionsschäden auf. Kanal nicht allseitig geschlossen – direkter Kontakt mit Beton.</p>	<p>Komplettersatz des Zu- und Abluftkanalnetz bei Sanierung des Schwimmbades.</p>			<p>x</p>

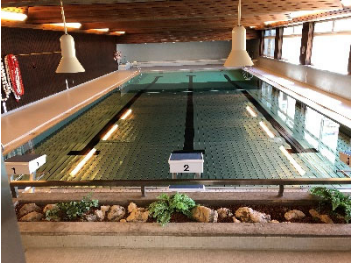
<p>Luftzuführung konzeptionell überdenken (abhängig Sanierungsmassnahmen innerhalb Schwimmbades)</p>
<p>Abluftabführung aus Schwimmhalle (in Wandverkleidung)</p>				<p>Konnte visuell nicht überprüft werden, weil hinter Holzverkleidung installiert.</p>	<p>Abluft sollte am höchsten Punkt im Raum abgesogen werden. Ist bei einem Umbau der Schwimmhalle zu überprüfen. In Kombination mit Holzwand (links) nicht hygienisch.</p>			<p>x</p>

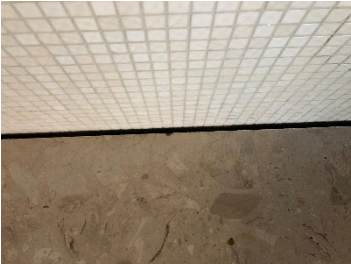
<p>Zu- und Abluft Schwimmhalle in Sitzbank integriert</p>			<p>x</p>	<p>Luft strömt über Schlitze in Raum / aus Raum. Wasser tropft in das Kanalsystem. Entspricht nicht mehr dem Stand der Technik</p>	<p>Muss konzeptionell neu gelöst werden bei Sanierung der Schwimmhalle.</p>			<p>x</p>

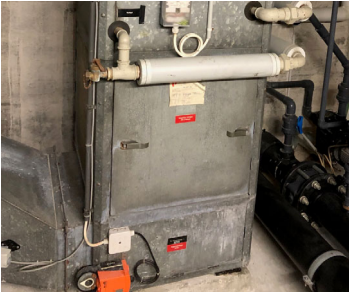
<p>Zuluftmonoblock für Garderobe / Schwimmhalle (UG) – Anlage Nr. 2</p>			<p>x</p>	<p>Lebensdauer erreicht. Keine Wärmerückgewinnung vorhanden.</p>	<p>Komplettersatz. Nachrüstung WRG zwingend notwendig.</p>	<p>x</p>

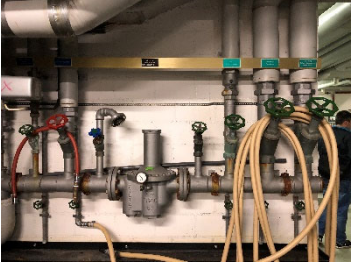
250 Sanitärinstallationen	1	2	3	4	Zustandsbeschreibung	Massnahmen	0	1	2	3	Bild	Kosten
Wasserzuleitung für Gebäudekomplex durch Wasserversorgung.	x				Neuanlage. Wird neu erstellt im Zuge Neubau Kindergarten.	keine				x	Kein Bild	In Budget 2020
Kaltwasser-Sanitärverteilbatterie		x			Die Kaltwasserleitungen und die Verteilbatterie weisen eine normale Abnutzung auf. Undichtigkeitspuren auf Armaturen sichtbar.	Erneuerung der Rohrleitungen, Sanitärverteilbatterie im Zuge der Gesamterneuerung. Dimensionierung prüfen (evtl. überdimensioniert)				x

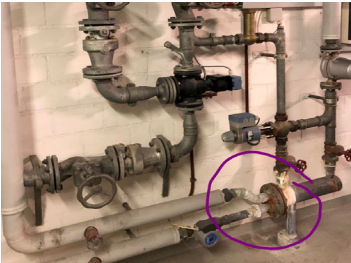
CHF 10'000.-
Mischwasserbereitstellung für Duschanlagen Schwimmbad / Turnhalle				x	Undichtigkeiten sind deutlich sichtbar. Leitungen sind ungedämmt. Warmwasseraufbereitung entspricht nicht mehr dem Stand der Technik	Wird im Zuge der Sanierung der Wärmerzeugung demontiert und entsorgt. Die Kosten dafür wurden bereits durch die Gemeinde budgetiert (Fernwärmeanschluss).	x

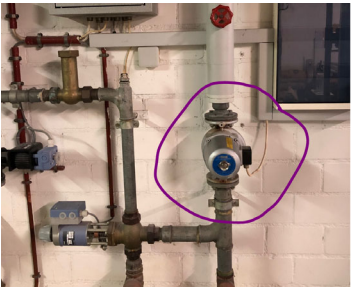
Zirkulationspumpe				x	Lebensdauer erreicht.	Neue Zirkulationspumpe einbauen	x

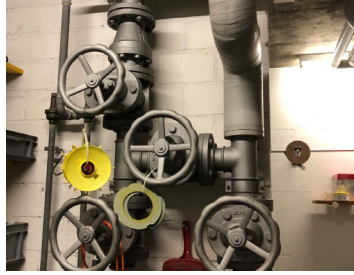
<p>Leitungen im Bereich der ehemaligen Enthärtungsanlage</p>		x			<p>Enthärtungsanlage nicht mehr vorhanden.</p> <p>Wasserleitungen / Armaturen zeigen äusserlich geringe Korrosionsspuren auf.</p>	<p>Rückbau nicht mehr notwendiger Kaltwasserleitung gemäss Norm (keine toten Leitungen).</p>		x

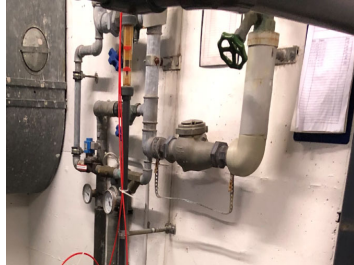
<p>CHF 2'000.-</p>
<p>Badwasseraufbereitung</p>		x			<p>Wasserleitungen / Armaturen zeigen äusserlich geringe Korrosionsspuren auf.</p>	<p>Armaturenoberteile ersetzen oder kompletter Ersatz der Zuleitung für Badwasseraufbereitung, wenn neue Aufbereitung kommt.</p>		x

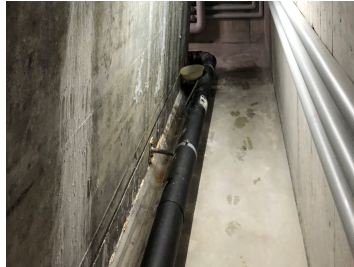
<p>CHF 1'000.- (Oberteile wechseln)</p> <p>CHF 7'000.- (Ersatz)</p>
<p>Umlaufende Beckenentwässerung aus PE-Leitung</p>		x			<p>Undichtigkeiten konnten keine festgestellt werden.</p> <p>Äusserliche Abnutzung sichtbar.</p>	<p>Erneuerung der umlaufenden Beckenentwässerung im Zuge der Gesamterneuerung.</p>		x

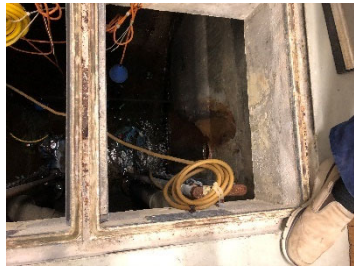
<p>Hebeanlage für Beckenentwässerung</p>		x			<p>Hebeanlage funktioniert.</p> <p>Ersatzteilbeschaffung kann mittelfristig zum Problem werden.</p>	<p>Erneuerung der Hebeanlage für Beckenentwässerung im Zuge der Gesamterneuerung.</p>		x

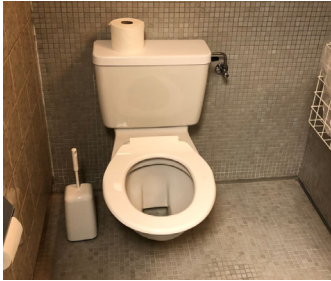
CHF 50'000.-
Duschen Turnhalle		x		Duschpaneelen mit Batteriebetrieb. Ersatzteile sind beim Abwart vorhanden. Kann mittelfristig zum Problem werden.	Erneuerung der Duschanlagen für Damen und Herren im Zuge der Gesamterneuerung (Total je 8 Stk.)		x		Kein Bild	CHF 40'000.-
WC Anlagen Schwimmhalle		x		WC und Waschtische. Normale Abnutzung. Über 30 Jahre.	Erneuerung der WC Anlagen für Damen und Herren im Zuge der Gesamterneuerung (Total 11 Apparate)		x
